**LAPORAN PELAKSANAAN MAGANG DI PT.PELABUHAN INDONESIA III
TERMINAL JAMRUD SURABAYA**

**ANALISIS JALUR PEDESTRIAN DAN JALUR EVAKUASI SEBAGAI
SARANA KESELAMATAN TERMINAL JAMRUD SURABAYA**

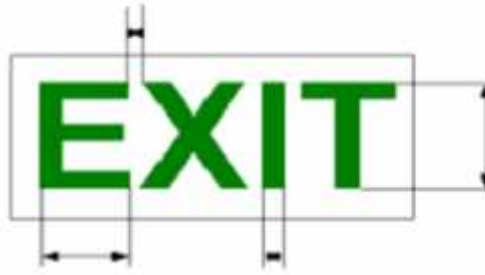
Gambar 2.1 Exit Sign

Untuk memaksimalkan sistem evakuasi sarana jalur evakuasi wajib memiliki tanda penunjuk jalan keluar untuk mempermudah evakuasi saat terjadi kebakaran. SNI (2001) menjelaskan, arah jalan keluar harus diberi tanda sehingga dapat terlihat dengan jelas dan dapat dengan mudah ditemukan. Dalam keadaan teancam biasanya muncul keragu-raguan. Kejelasan arah keluar akan mengurangi keraguan dan respon yang terlambat saat menuju jalan keluar. Selain penghuni gedung baru yang kemungkinan tidak tahu jalan keluar, juga pasti terdapat pengunjung yang sedang mengunjungi bangunan tersebut yang membutuhkan petunjuk jalan keluar. Tanda petunjuk arah jalan keluar harus memiliki tulisan “KELUAR” atau “EXIT” dan diberi penerangan/sumber listrik darurat. Gambar exit sign dapat dilihat pada Gambar 2.1.

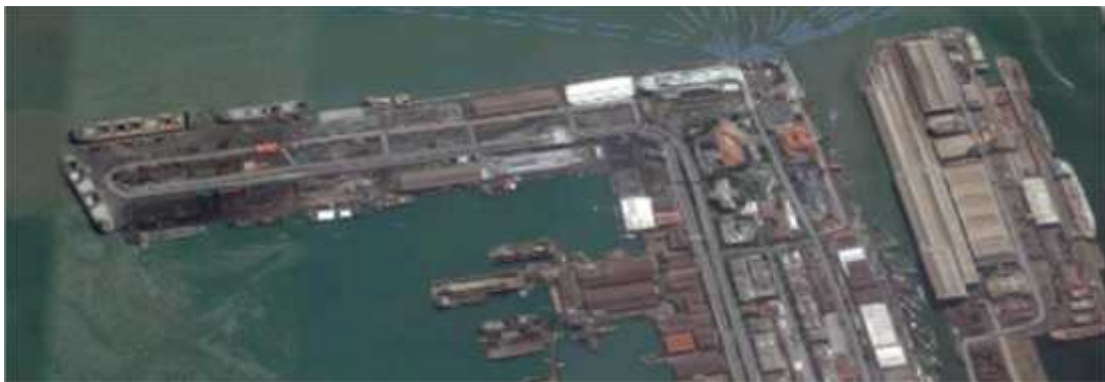
Gambar 4.1. Denah Dermaga Terminal Jamrud Surabaya

Terminal Jamrud sendiri berlokasi pada ujung Utara kota Surabaya, Jawa Timur dimana Terminal Jamrud sendiri melayani aktivitas bongkar muat barang (*break bulk*) dan penumpang (*passanger*). Berikut adalah denah dari Terminal Jamrud Surabaya:

Pelayanan bongkar muat barang di Terminal Jamrud di sebelah Utara melayani bongkar muat *General Cargo* Internasional dan Curah Kering Internasional. Pada sebelah barat, diperuntukan sebagai pelayanan Curah Kering. Lokasi bongkar muat barang baik curah kering maupun general cargo di lokasi Jamrud Utara dan Jamrud Barat diperuntukan sebagai area ekspor impor internasional. Pada area Jamrud Selatan diperuntukan sebagai bongkar muat *General Cargo* dan Curah Kering domestik. Terminal Jamrud juga memiliki Terminal Ro-Ro dan Terminal Gapura Surya Nusantara, Gapura Surya Nusantara sendiri merupakan terminal penumpang kapal laut termewah di Indonesia. Terminal Gapura Surya Nusantara dilengkapi dengan fasilitas dua buah garbarata untuk kapal yang menjadikan Tanjung Perak menjadi pelabuhan pertama di Indonesia yang menyediakan fasilitas ini. Pelabuhan

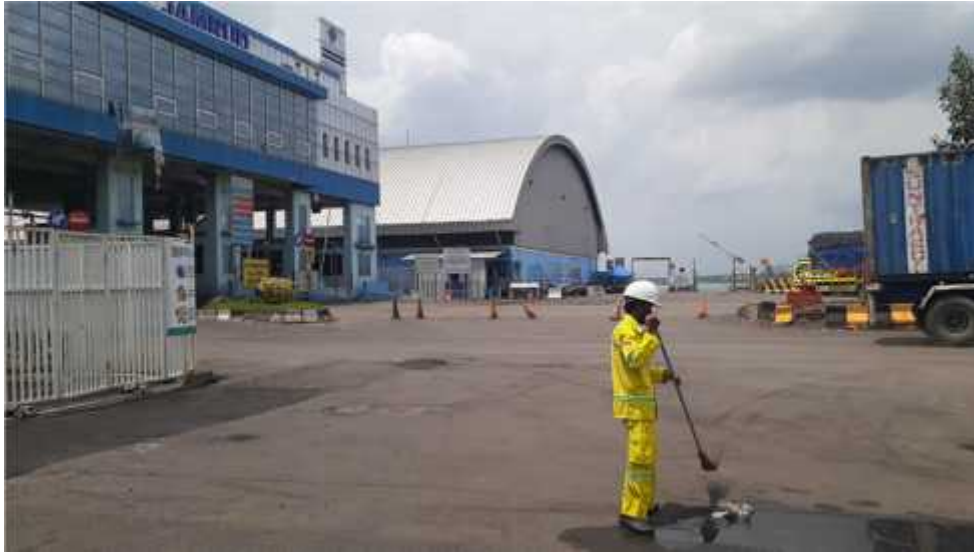
Gambar 4.2 Keadaan Jalur Pedestrian di Depan Gate

Berdasarkan Gambar 4.2, dapat diketahui bahwa jalur pejalan kaki (pedestrian) sebagai sarana keselamatan jalan belum disediakan untuk akses penyebrangan jalan dari parkir R2 dan R4 menuju pintu masuk pejalan kaki RFID Jamrud Utara. Kondisi eksisting ini menunjukkan bahwa penyediaan akses keselamatan pejalan kaki di area depan *gate* dikategorikan kurang baik. Hal tersebut bermakna bahwa dengan tidak tersedianya akses jalur aman melintas dari arah Utara menuju Selatan maupun sebaliknya, maka akan berakibat terjadinya peningkatan kemungkinan pekerja operasional lapangan maupun pengunjung berperilaku tidak aman. Berdasarkan diskusi serta wawancara dengan pihak HSSE (*health, safety, security, and environment*) Terminal Jamrud Surabaya, perilaku/tindakan tidak aman dari pengguna akses jalan paling banyak adalah menyebrang akses depan gate Terminal Jamrud secara sembarangan. Tindakan tidak aman yang dilakukan baik pengunjung maupun tenaga operasional lapangan ini dapat membahayakan dirinya dikarenakan akses gate in-out pada Terminal Jamrud tergolong cukup ramai dan padat. Selain padatnya akses jalan ini, karakteristik kendaraan yang berlalu-lalang di area *gate in-out* merupakan kendaraan golongan II hingga Golongan IV berdasarkan pengklasifikasian jenis kendaraan Kepmen PU No 370/KPTS/M/2007.

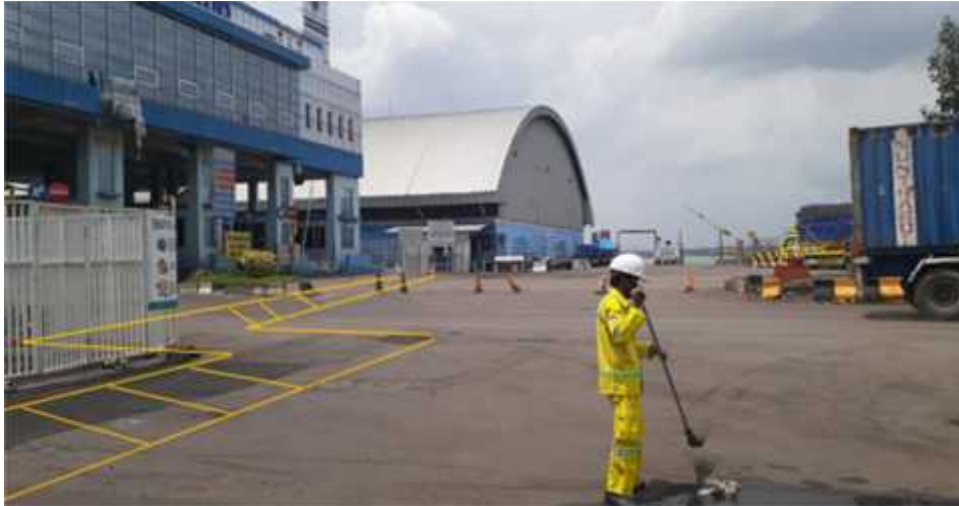
Gambar 4.3 Ilustrasi Lapangan mengenai Jalur Pedestrian di Depan Gate Terminal Jamrud Surabaya

Penempatan rute jalur pedestrian dipilih melintang berkelok lurus dikarenakan rute akses lebih aman dan *visible* dari cakupan jangkauan keamanan tim security Terminal Jamrud Surabaya. Apabila penempatan jalur digeser terlalu ke timur, maka pejalan kaki yang melintas tidak dapat terpantau kondisi keamanannya dan apabila terdapat kegawatdaruratan kondisi saat penyebrangan, maka tim security Terminal Jamrud dapat memberikan pertolongan dengan tanggap dan respon *time* yang lebih cepat jika semakin mendekati kantor Terminal.

gedung sehingga dapat diupayakan rencana pemberian tanda garis kuning yang melintang dari Selatan Terminal Jamrud hingga Utara Terminal Jamrud seperti pada gambar 4.3 Berikut

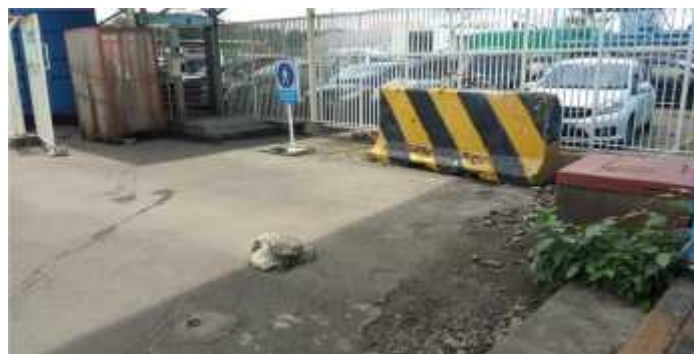
Gambar 4.4 Kondisi Jalur Pedestrian di Area Parkiran R2 Menuju Kantor Terminal

Berdasarkan Gambar 4.4 diketahui bahwa belum disediakan jalur garis kuning untuk pedestrian sebagai sarana keselamatan penyebrangan. Jalur pedestrian harusnya dibentuk sebagai lajur arah akses area aman yang dapat dilalui oleh pekerja maupun pengunjung menuju area kerja. Kondisi eksisting dilapangan hanya menyediakan rambu-rambu pejalan kaki tanpa disertai fasilitas akses khusus untuk dilalui pejalan kaki. Hasil dari diskusi dengan pihak HSSE (*health, safety, security, and environment*) Terminal Jamrud Surabaya, rambu tersebut instalasinya bersifat tentatif/non permanen sehingga rambu tersebut dapat dipindahkan oleh siapapun yang melewati jalur. Apabila instalasi fasilitas jalur pedestrian dapat dipindah-pindahkan dengan sesuka hati, maka pekerja maupun pengguna jalan di area Terminal Jamrud khususnya jalur pedestrian di area R2 dan R4 salah melewati jalur serta akan melewati akses jalur yang membahayakan dari sisi keselamatan mengingat di area pelabuhan banyak akses lalu lintas kendaraan kelas berat seperti *head truck, container truck*, dll.

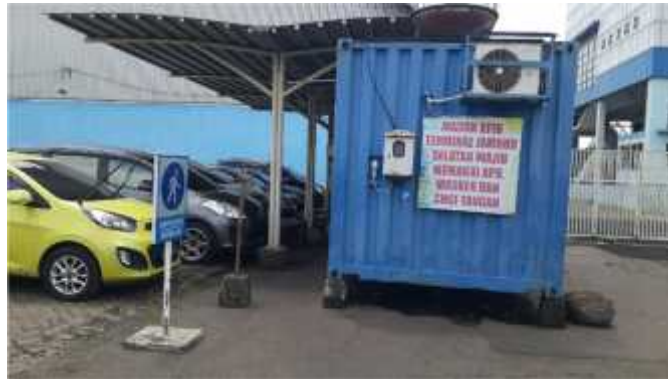
Gambar 4.5 Gambar Jalur Pedestrian di Depan Parkiran R4

Berdasarkan kondisi eksisting pada gambar 4.5 dapat diketahui bahwa dalam pemenuhan akses fasilitas keselamatan untuk pejalan kaki menggunakan rambu pedestrian saja. Menurut lampiran Peraturan Menteri PUPR RI Nomor 14/Prt/M/2017 yang membahas mengenai persyaratan teknis jalur pedestrian menjabarkan bahwa jalur pedestrian yang disediakan tidak kurang dari 150 cm untuk jalur 1 arah dan tidak kurang dari 160 cm untuk jalur 2 arah. Jalur pedestrian yang berlokasi di area parkir R4 merupakan jalur searah sehingga jalur pedestrian minimal 150 cm. Apabila diamati dalam gambar tersebut, akses fasilitas jalur pedestrian di depan R4 memiliki lebar kurang dari 150 cm dikarenakan tidak disediakan rambu dan warna marka sebagai penanda batas jalur pedestrian dengan jelas.

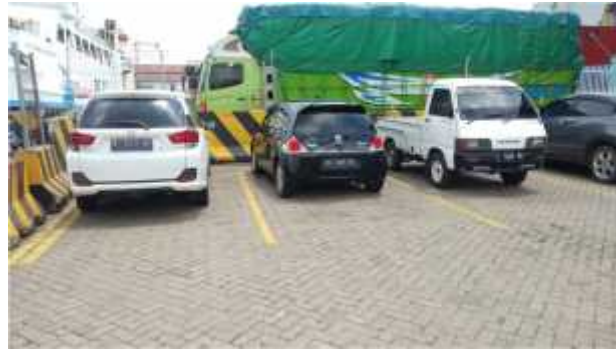
Gambar 4.6. Kondisi Eksisting Parkiran Kendaraan R4 Terminal Jamrud

Berkaitan dengan rambu keselamatan yang menjadi penunjang sarana keselamatan pejalan kaki dan pengunjung di area R4, area parkir belum dilengkapi rambu arah parkir mundur. Hal ini ditunjukkan pada kondisi lapangan yang tampak pada gambar 4.6

Pada gambar 4.6 tersebut, dapat diketahui bahwa sebagian besar kendaraan diparkir membelakangi jalan keluar. Hanya satu mobil yang diparkir searah dengan jalan keluar. Tidak tersedianya rambu parkir mundur dapat mempengaruhi aspek keselamatan pekerja maupun pengunjung terutama saat dalam keadaan darurat (*emergency*). Rambu parkir mundur memainkan peran himbauan untuk pekerja sebagai pemilik kendaraan untuk mengatur agar berperilaku aman melalui simbol himbauan atau peringatan. Berdasarkan diskusi dengan pihak HSSE (*health, safety, security, and environment*) Terminal Jamrud Surabaya, posisi parkir memiliki kontribusi dalam upaya *emergency response*. Kendaraan yang diparkir mundur/menghadap pintu keluar memiliki response time evakuasi lebih cepat jika dibandingkan dengan kendaraan yang parkir membelakangi pintu keluar sehingga pekerja maupun pengunjung dapat didata serta direkognisi dengan cepat.

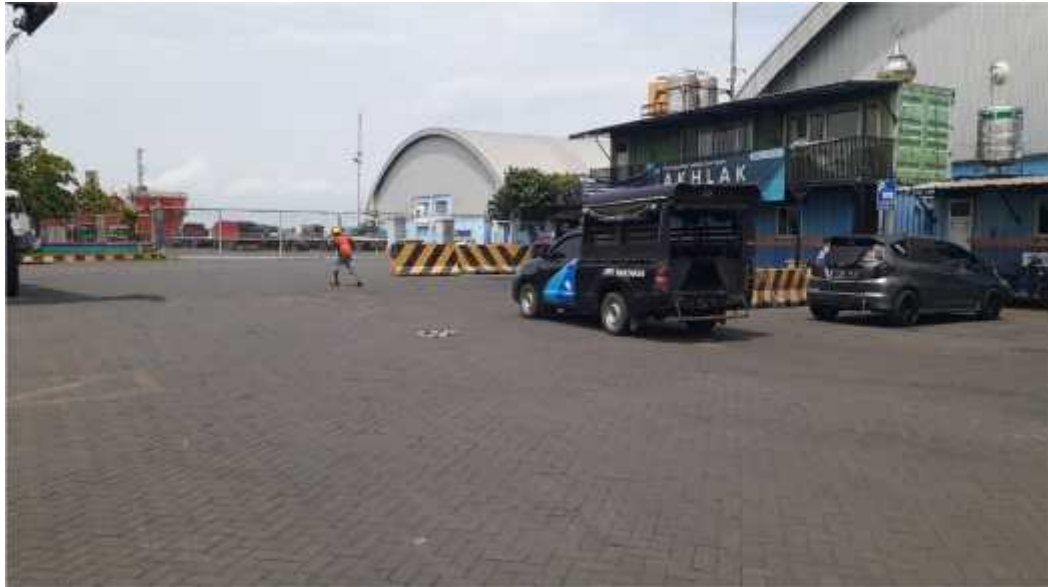
Gambar 4.8 Kondisi Eksisting Jalur Pedestrian Di Area CO Gudang Jamrud Selatan

Berdasarkan gambar 4.7 dapat diketahui bahwa kondisi eksisting jalur pedestrian di area Barat gudang Jamrud Selatan CO dalam keadaan kurang baik. Jalur pedestrian telah ada, namun kondisi visibilitas jalur sebagai akses penyebrangan sudah mulai memudar. Selain memudar juga, jalur pedestrian sambungan yang menghubungkan area container yard dengan *container office* gudang Terminal Jamrud Selatan terputus. Kondisi ini merupakan *unsafe condition* dikarenakan dengan tidak tersedianya jalur yang aman/pedestrian sebagai akses melintas, maka dapat menyebabkan pekerja berisiko untuk mengalami kecelakaan kerja seperti tertimpa tumpukan *container*, tertabrak *reach stacker* yang tengah beroperasi, terlindas *forklift* yang beroperasi saat dilapangan. Hal tersebut dapat terjadi dikarenakan perbatasan area yang menghubungkan antara CO Gudang Jamrud Selatan dengan *container yard* Jamrud Selatan sering dilalui kendaraan dengan poros roda lebih dari 3 (kendaraan golongan III). Dimensi kendaraan yang berlalu lalang rata-rata sangat besar dan memiliki banyak titik *blind spot*. Berdasarkan diskusi dengan pihak HSSE (*health, safety, security, and environment*) Terminal Jamrud Surabaya, area tersebut banyak dilalui kendaraan *head truck* dengan golongan kendaraan > II dikarenakan area Selatan dermaga difungsikan sebagai *general cargo* domestik. Komoditas bongkar muat bermacam-macam dan membutuhkan kendaraan pengangkutan yang banyak untuk aktivitas *truck lossing* atau *recieving* barang seperti bongkar muat besi, curah kering, dll.

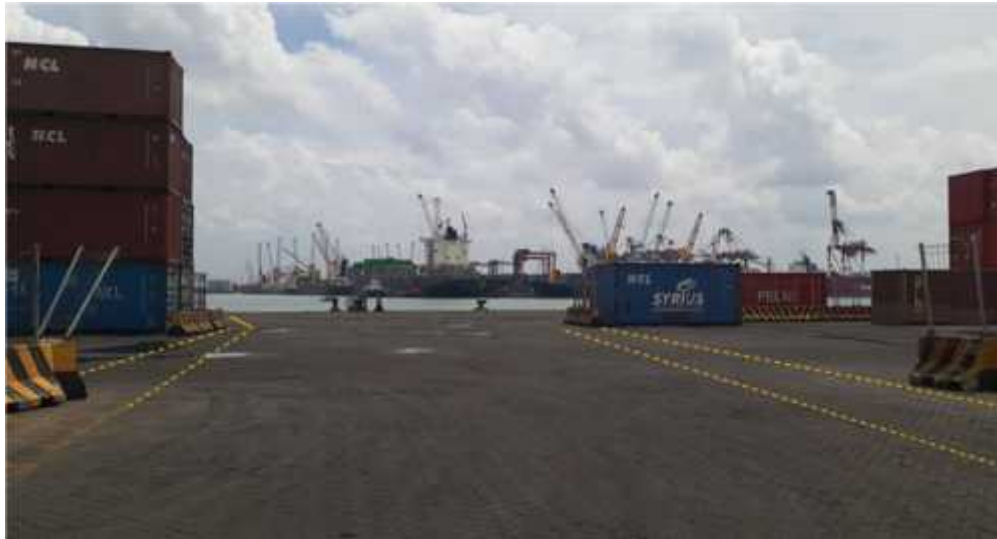
Gambar 4.9 Jalur Pedestrian Terputus Di Area Container Yard Selatan

Berdasarkan kondisi lapangan yang tervisualisasikan pada gambar 4.9, dapat diketahui bahwa jalur pedestrian yang mengelilingi sekitar container yard sudah mulai pudar dan terputus jalurnya. Hal ini terkategori sebagai unsafe condition dikarenakan dapat meningkatkan risiko kecelakaan kerja berupa tertimpa container yang tengah di bongkar-muat pada proses *stevedoring* dan *cargodoring* serta tertabrak forklift yang tengah beroperasi. Pada kondisi lapangan juga didapati barrier yang berfungsi sebagai pembatas diletakkan menutupi jalur pedestrian sehingga memotong lajur akses aman pejalan kaki. Terputusnya jalur pedestrian serta terhalangnya jalur pedestrian oleh barrier membuat pekerja mengakses jalan tanpa panduan rute yang aman untuk dilalui.

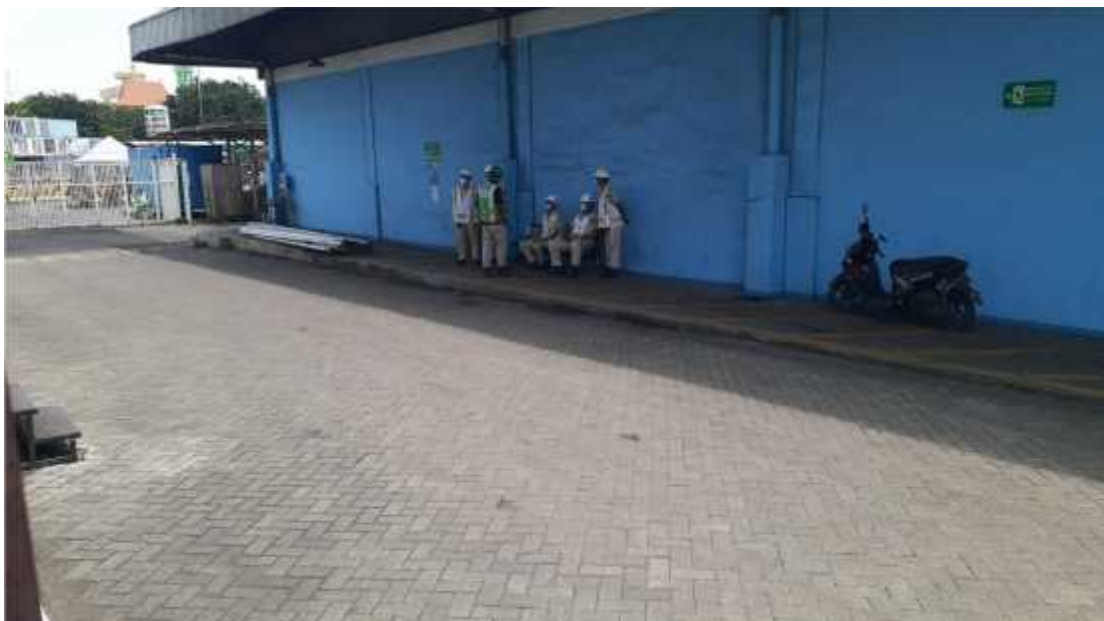
Gambar 4.10. Jalur Evakuasi Gudang Jamrud Selatan dan Tangga Selatan

Apabila meninjau kondisi eksisting di lapangan yang divisualisasikan pada gambar 4.10, terlihat bahwa belum terdapat arah jalur pemandu evakuasi luar gedung baik untuk kantor Terminal Jamrud sebelah tangga Selatan. Kondisi yang ada di lapangan menunjukkan bahwa dalam memberikan sarana evakuasi pada kondisi tanggap darurat, Terminal Jamrud menggunakan papan jalur penunjuk evakuasi untuk mengarahkan pekerja maupun penghuni gedung pada *muster point* yang dituju. Papan jalur penunjuk ini menyediakan info yang jelas serta mudah dipahami namun dimensi ukurannya cukup kecil serta visibilitas yang rendah jika dilihat dari kejauhan. Tanda arah jalur evakuasi yang dipasang memiliki tinggi huruf kisaran 10 cm sehingga memiliki jarak efektif baca di kejauhan 1,02 Meter dan memiliki jarak baca maksimum pada 3,81 Meter (PermenPUPR, 2017) sementara papan penunjuk

Pada gambar 4.10 terdapat kendaraan operasional beserta tumpukan barang di jalur evakuasi Gudang Terminal Jamrud Selatan. Hal ini tidak sesuai dengan Lampiran Peraturan Menteri PUPR RI Nomor 14/Prt/M/2017 bahwa Koridor yang digunakan sebagai jalur evakuasi harus bebas dari segala macam penghalang yang mengganggu pergerakan Pengguna Bangunan Gedung dan Pengunjung Bangunan Gedung. Kondisi lapangan juga kurang memenuhi UU No. 28 Tahun 2002 tentang Bangunan Gedung pada pasal 30 bahwa dalam menyediakan akses evakuasi perlu dicapai dengan mudah. Kemudahan untuk melakukan upaya evakuasi akan terhambat dengan adanya objek yang menghalangi pada jalur evakuasi yang semestinya steril dari berbagai pengganggu. Sarana evakuasi merupakan suatu jalan lintasan yang menerus dan tidak terhambat dari titik manapun dalam Bangunan Gedung menuju ke jalan, halaman, lapangan, atau ruang terbuka lainnya yang memberikan akses aman ke jalan umum (PerMen PUPR, 2017). Contoh visualisasi jalur evakuasi untuk kantor Terminal Jamrud tangga Selatan dan gudang Terminal Jamrud Selatan pada gambar 4.11

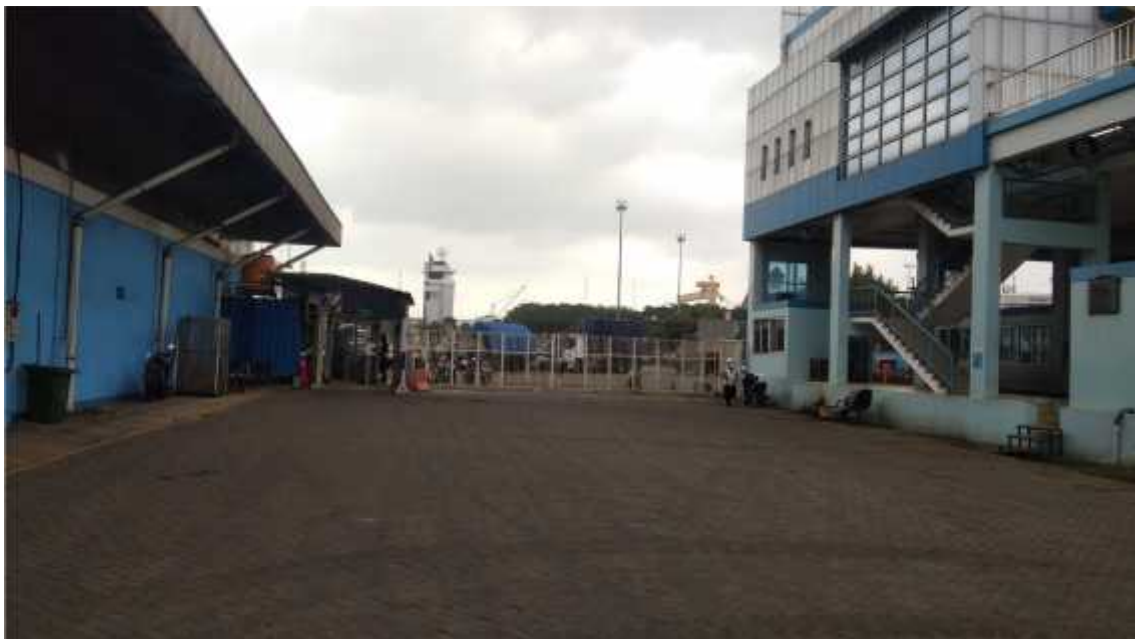
Gambar 4.12. Jalur Evakuasi Gudang Jamrud Utara dan Tangga Utara

Dapat diketahui bahwa pada kondisi lapangan yang divisualisasikan pada gambar 4.12 dapat diketahui bahwa belum terdapat penanda arah evakuasi yang jelas di area sekitar pilar tangga kantor Terminal Jamrud Utara sehingga apabila dalam keadaan kondisi darurat, pekerja maupun pengunjung yang tidak terbiasa mendapatkan drill training mengenai *emergency response* evakuasi akan lari tanpa

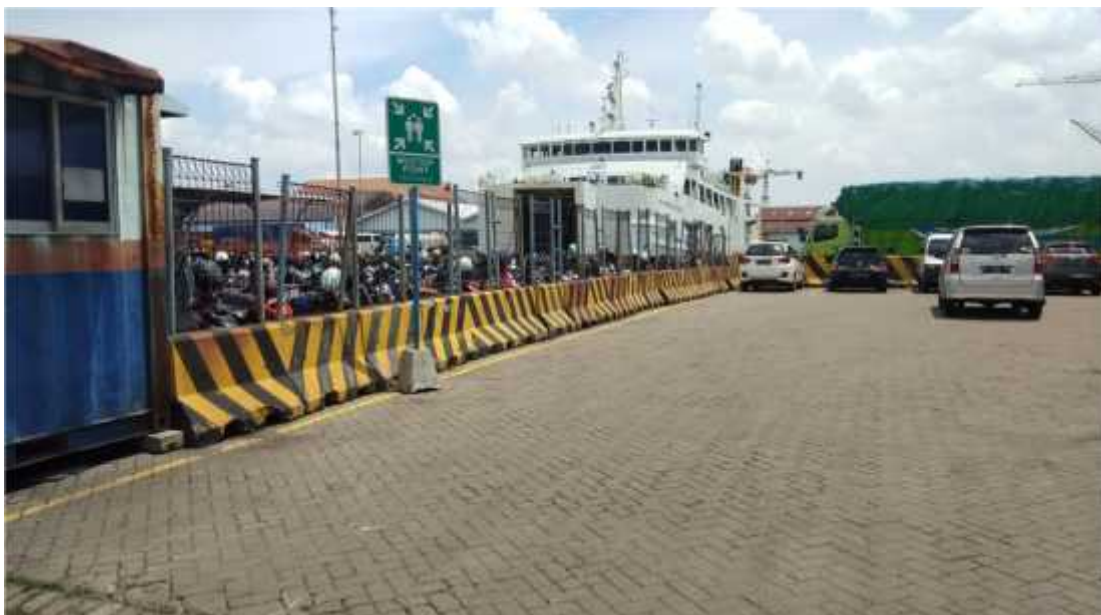
Gambar 4.14. Titik Kumpul Area Parkiran R4

Berdasarkan gambar 4.14, dapat diketahui bahwa area titik kumpul ditempatkan pada ruang terbuka yang mudah diakses oleh kendaraan untuk melakukan pengevakuasian serta terletak pada area terbuka. Hal ini telah sesuai dengan persyaratan teknis dalam lampiran Peraturan Menteri PUPR RI Nomor 14/Prt/M/2017 jika lokasi titik kumpul diimplementasikan dengan memilih area ruang terbuka. Selain itu lokasi titik kumpul yang dipilih tidak boleh menghalangi akses dan manuver mobil pemadam kebakaran. Dengan menempatkan jalur evakuasi di parkir R4 maka dapat mempermudah akses dan mudah dijangkau oleh kendaraan maupun tim medis (PermenPUPR, 2017). Berdasarkan diskusi dengan HSSE (*health, safety, security, and environment*) Terminal Jamrud Surabaya, titik kumpul yang disediakan berjarak melebihi 20 Meter dari gudang Selatan serta tangga kantor Terminal Jamrud sebelah Selatan. Jarak minimum titik berkumpul dari Bangunan Gedung adalah 20 m untuk melindungi Pengguna Bangunan Gedung dan Pengunjung Bangunan Gedung dari keruntuhan atau bahaya lainnya. Dibalik berbagai pemenuhan kriteria titik kumpul yang dipenuhi, namun masih terdapat satu hal yang kurang sesuai yaitu instalasi titik kumpul. Pada keadaan lapangan papan titik kumpul tidak dipasang permanen (ditancapkan ke dalam tanah) sehingga titik kumpul dapat dipindah pindah sesuai dengan kebutuhan lahan parkir. Hal ini kurang sesuai dengan persyaratan teknis Peraturan Menteri PUPR RI Nomor 14/Prt/M/2017 bahwa titik kumpul / muster point harus dipasang secara permanen berupa papan penanda yang menancap kedalam tanah dan tidak dapat dipindah-pindah.

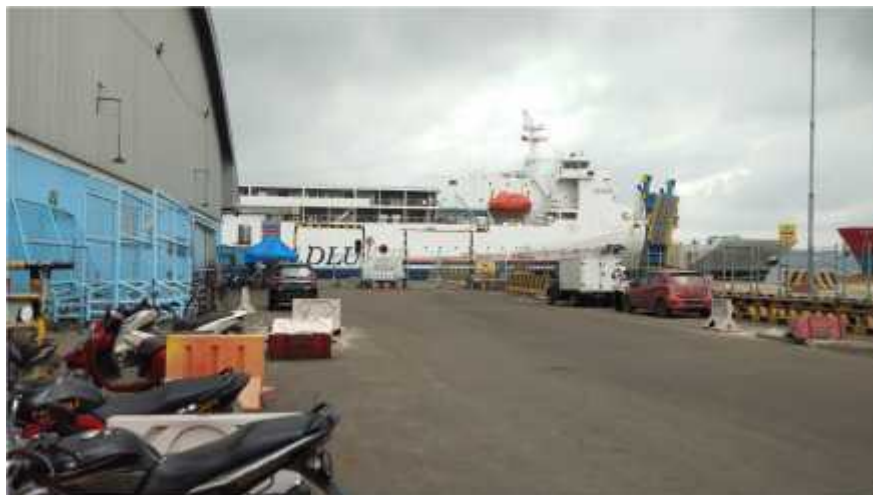
Gambar 4.15. Titik Kumpul Area Gudang Utara Dan Tangga Kantor Bagian Utara

Berdasarkan gambar 4.15 dapat diketahui bahwa penerapan alokasi titik kumpul untuk evakuasi masih kurang memenuhi dengan persyaratan dalam petunjuk teknis Peraturan Menteri PUPR RI Nomor 14/Prt/M/2017 bahwa titik kumpul yang dipilih harus berupa jalan maupun ruang terbuka. Pada kondisi yang divisualisasikan gambar tersebut lokasi yang dipilih adalah ruang terbuka namun akses keterbukaan ruang terhalang oleh berbagai objek sehingga dapat menghalangi upaya tanggap darurat seperti penanganan medis dan sebagainya. Dikarenakan banyak sekali objek yang menghalangi, papan rambu titik kumpul menjadi tidak terlihat. Hal ini kurang sesuai dengan UU No. 28 Tahun 2002 tentang Bangunan Gedung pada pasal 30 bahwa dalam pengadaan upaya evakuasi perlu dilengkapi dengan penunjuk arah yang jelas. Visibilitas pandang terhalang berbagai objek sehingga rambu titik kumpul perlu di geser ke arah timur agar dapat terlihat jelas oleh pekerja maupun pengguna jasa. Apabila rambu titik kumpul tetap diletakan pada area tersebut, maka akan dapat menghalangi akses serta manuver mobil pemadam kebakaran dalam melakukan upaya tanggap darurat bencana maupun kebakaran (PermenPUPR, 2017). Meskipun instalasi rambu dipasang permanen, apabila ditempatkan pada pojok dinding gudang Utara maka kurang memenuhi kriteria keselamatan. Tujuan dari pemilihan tempat terbuka maupun area jalan yang luas adalah agar saat proses evakuasi, pekerja maupun pengguna jasa dapat terhindar dari kemungkinan reruntuhan gedung maupun bangunan. Selain hal tersebut, titik kumpul yang ditentukan untuk evakuasi gudang terminal sebelah Utara serta tangga kantor bagian Utara kurang sesuai dengan kriteria jarak yang ditetapkan dalam Peraturan Menteri PUPR RI Nomor 14/Prt/M/2017 dimana titik kumpul harus memiliki jarak minimum 20 meter dari bangunan manapun untuk memberikan perlindungan pengguna bangunan serta pengunjung dari risiko keruntuhan maupun bahaya lainnya.
