Management of Endodontic-Restoration Treatment Failure in Maxillary Anterior Teeth

Kusuma Bima Jati*, Ketut Suardita**, Ira Widjiastuti**

Faculty of Dental Medicine, Universitas Airlangga
Surabaya, Indonesia

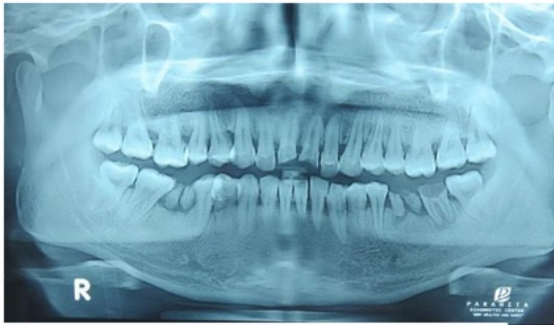
Gambar 1. Klinis gigi sebelum perawatan

Pemeriksaan intra oral tampak gigi #11 dan #21 dengan restorasi akrilik menyatu untuk kedua gigi tersebut, tidak goyang, gingival kemerahan, dan perkusi tidak sakit serta non vital (Gambar 1). Gigi #12 dan #22 vital dan tidak ada kelainan labioversi serta sedikit rotasi. Gigi-gigi #32 dan #41 sedikit rotasi. Terdapat karang gigi pada seluruh giginya. Kondisi umum pasien baik.

- A. Tampak labial
- B. Tampak palatal
